PROPUESTA ACTUACION NO PREVISTA
	Z4-PANP_DE_128
<p>SERVICIOS DE OPERACIÓN Y MANTENIMIENTO DE LAS ESTACIONES DEPURADORAS DE AGUAS RESIDUALES INCLUIDAS EN LAS ZONAS 1, 2, 3 Y 4 DE CASTILLA-LA MANCHA, LOTE 4. ZONA 4. ZONA NOROCCIDENTAL DE CUENCA Y GUADALAJARA. EXPTE. ACLM/00/SE/044/18</p>	
<p align="center">Z4-PANP_DE_128_ADECUACIÓN REACTOR CONCÉNTRICO Y OTRAS ACTUACIONES EDAR ALMOGUERA</p>

Municipio/s de la Actuación:
	ALMOGUERA
	Subzona de la Actuación:
	SUBZONA 5
	Plazo Estimado:
	8 SEMANAS
	PEC:
92.725,98 €

Fecha
28/03/2025
Revisión
00

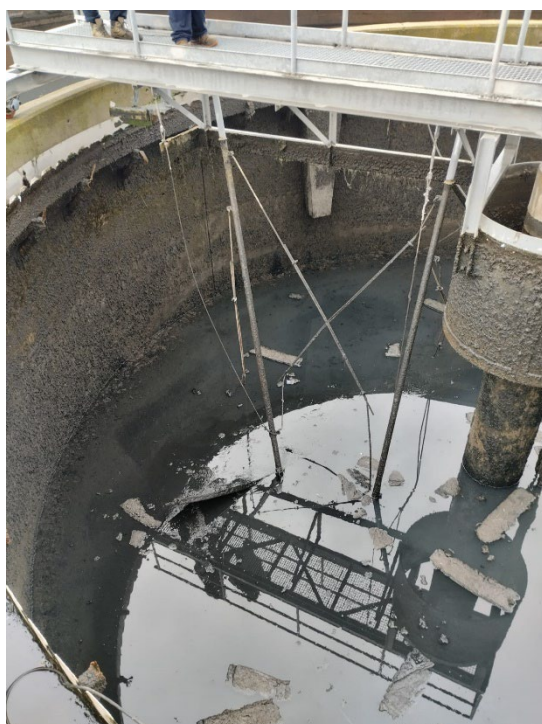
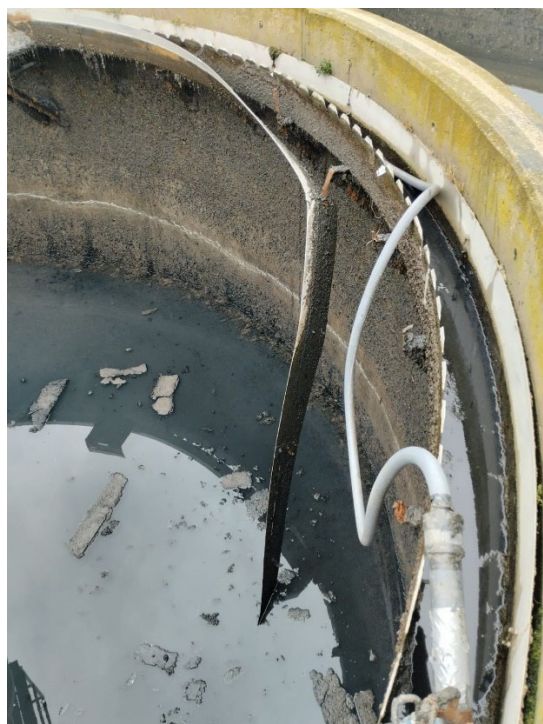
- Decantador. El 20 de enero de 2025 se presentó una **incidencia** por daños en este equipo que continúa abierta a fecha actual (se adjunta). Al existir partes oxidadas, el deflector del decantador se ha desprendido y enganchado en las rasquetas del puente decantador, generando daños en las mismas y paralizando el equipo. Al no estar el decantador operativo, se colapsa la purga de lodos del reactor y no se produce movimiento interno del lodo. Se muestran imágenes del estado del decantador tras un vaciado parcial en las fechas mencionadas:

1. Vaciado, limpieza y gestión de lodos del decantador.
2. Retirada de deflector dañado e instalación del nuevo.

3. Retirada de las rasquetas superior/inferior e instalación de los nuevos deflectores.

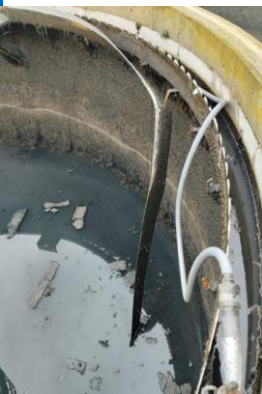
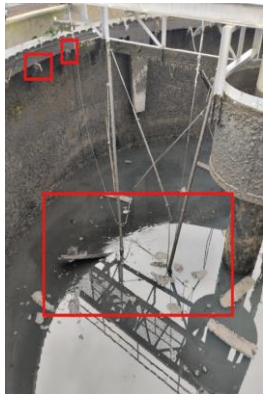
PARTE DE INCIDENCIA O DEFICIENCIA		
Estación depuradora de: EDAR ALMOGUERA		
Nº de parte: 01/2025	Explotador: ELECNOR S.L.	Fecha:20/01/2025
INCIDENCIA O DEFICIENCIA		
Descripción	Fotografía	
En la mañana del día 20 de enero el operario detecta daños al decantador de la planta. Observa que el deflector se ha soltado un 70% y se ha enredado con la rasqueta del puente decantador. En un analisis posterior se observa que la soportacion y la rasqueta estan totalmente dobladas imposible de solucionar sin vaciar el decantador y limpiar para soltar las partes. Se deja el puente decantador parado totalmente.

Análisis de las causas		
Deterioror de la soportación del deflector por corrosion, elementos al limite de su vida util.
