SERVICIOS PARA EL CONTROL DEL  
FUNCIONAMIENTO Y MANTENIMIENTO DE LAS  
INSTALACIONES DE SANEAMIENTO Y  
DEPURACIÓN DE AGUAS RESIDUALES DE  
AGUAS DE CASTILLA-LA MANCHA EN LA  
PROVINCIA DE CIUDAD REAL  
(ACLM/00/SE/011/09)

**MEMORIA VALORADA PARA LA MEJORA DE  
LA EBAR NORTE DE VALDEPEÑAS.  
A 29/07/2016.**

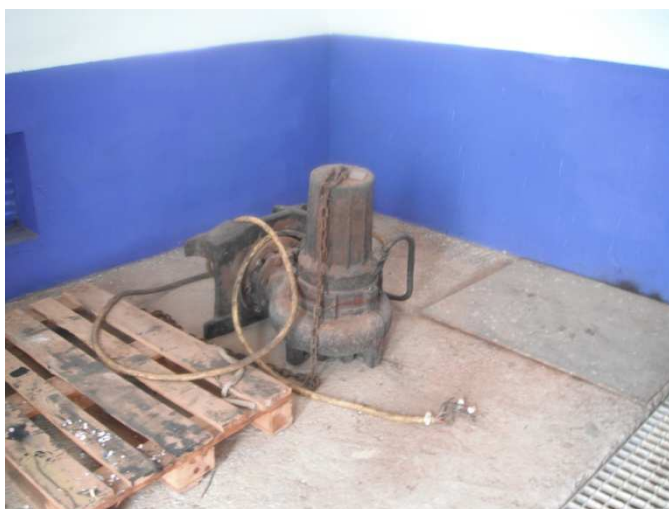
Una de las bombas se encuentra fuera de servicio, y el resto aunque se mantienen en funcionamiento se puede suponer que su estado no es el adecuado. Además los tubos guía de las mismas se encuentran oxidados.

Ilustración 2 Bomba fuera de servicio

- Actuaciones mínimas necesarias para garantizar el funcionamiento idóneo de la EBAR, la impulsión a la EDAR y evitar alivios derivados de averías.
  - Sustitución de las 3 bombas existentes de impulsión por otras similares a las actuales.
  - Cuadro eléctrico: con 3 variadores de frecuencia actuando en modo alterno, todo ello comandado por equipo de control inteligente.
  - Suministro e instalación de nueva canalización y cableado eléctrico
  - Colocación de nuevos pedestales, asegurando la fijación de estos a la solera dado el deterioro que ésta pudiera presentar.
  - Sustitución de tubos guía en acero inox. AISI 304.
  - Sustitución de impulsiones de las bombas hasta la brida de conexión existente en el interior del pozo (aproximadamente unos 4 m. de longitud).

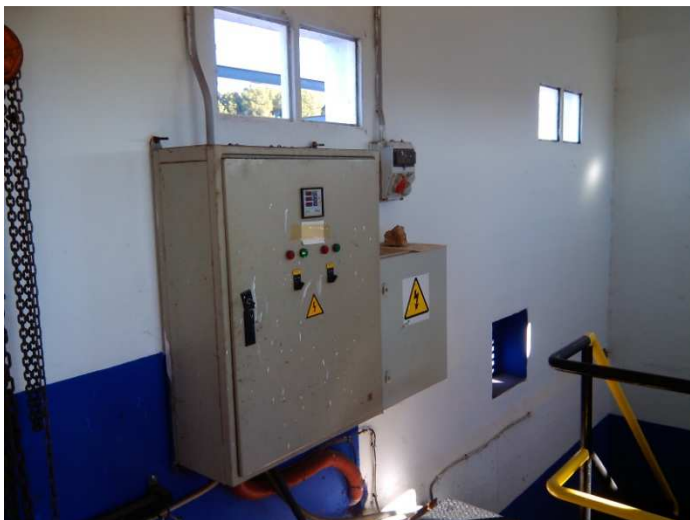
Por otro lado, el cuadro se encuentra totalmente obsoleto, sin variadores de frecuencia y sin ningún tipo de telecontrol o alarmas para poder corroborar su estado en todo momento. Además sería necesaria la revisión del cableado eléctrico al estar instalados desde el comienzo.

Ilustración 3 Exterior cuadro eléctrico

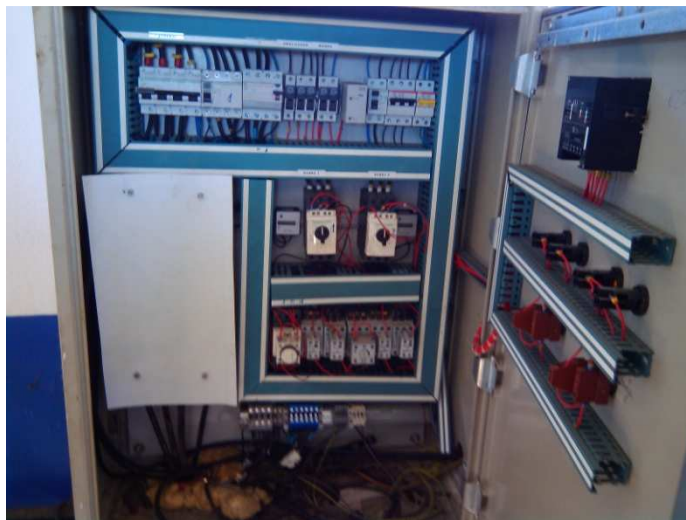
Ilustración 4 Interior cuadro eléctrico
