## INFRAESTRUCTURAS DEL AGUA DE CASTILLA-LA MANCHA

SERVICIOS PARA EL CONTROL DEL  
FUNCIONAMIENTO Y MANTENIMIENTO DE LAS  
INSTALACIONES DE SANEAMIENTO Y  
DEPURACIÓN DE AGUAS RESIDUALES DE  
AGUAS DE CASTILLA-LA MANCHA EN LA  
PROVINCIA DE CIUDAD REAL  
(ACLM/00/SE/011/09)

**MEMORIA VALORADA PARA LA MEJORA DE  
LA EBAR DE VILLAMAYOR.  
A 09/08/2016.**

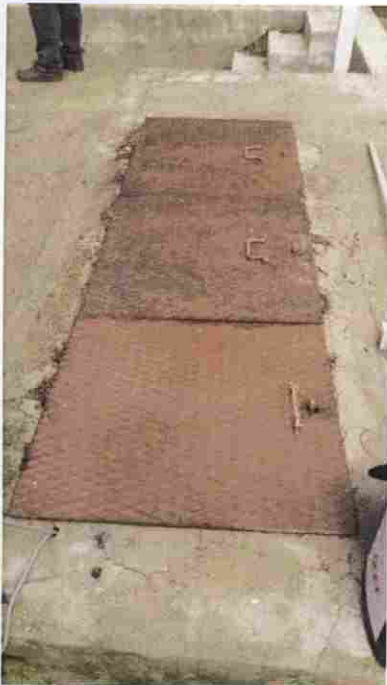
Mal estado de las partes metálicas de la instalación debido al óxido. Tapas, marcos y bisagras en mal estado de conservación.

Imagen 1. Vista tapas metálicas cámara de bombeo

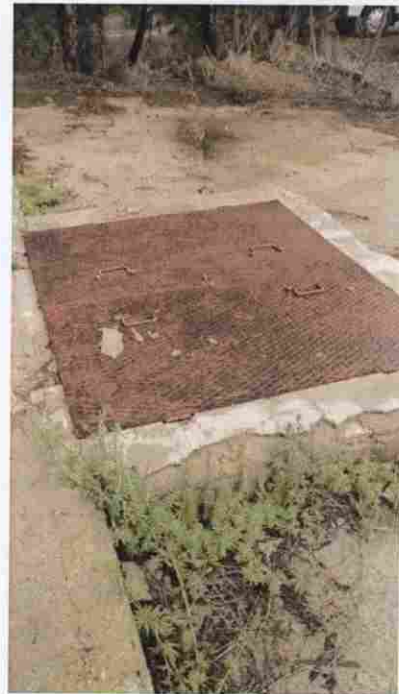
Imagen 2. Vista tapa metálica válvulas de impulsión

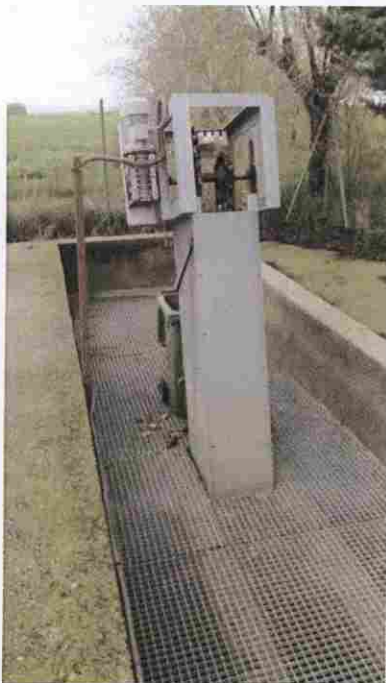
Se encuentra actualmente en funcionamiento, pero su estado es deficiente, óxido generalizado, ausencia de peines, cadena rota y parcialmente desmontado.

Imagen 3. Reja automática

- Sustitución de las 2 bombas existentes de impulsión por otras similares a las actuales, incluido la guía y cadena de acero inoxidable.
- Suministro e instalación de una nueva reja automática de gruesos de acero inoxidable.
- Suministro e instalación de un agitador.
- Instalación de CCM completo.
- Instalación de un sistema de alimentación ininterrumpida (SAI) como protección eléctrica frente a fallos de tensión.
- Instalación de un sistema de telecontrol, para envío de alarmas y control de la estación.
- Suministro e instalación de nueva canalización y cableado eléctrico.
- Sustitución de las chapas metálicas de las arquetas.
- Acondicionamiento de los desperfectos de la obra civil.
- Reparación del vallado perimetral.
- Instalación de dos boyas para el correcto funcionamiento del bombeo.

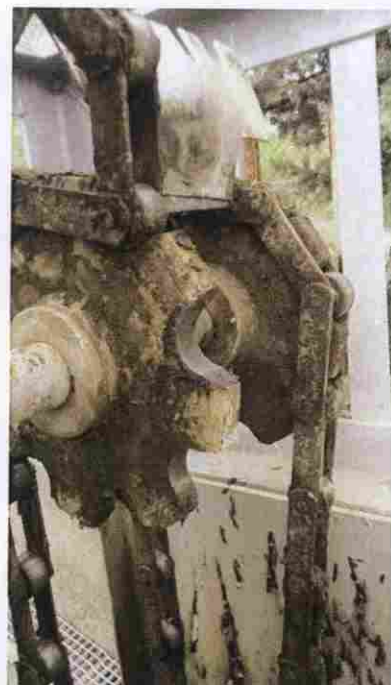
Imagen 4. Vista cadenas reja automática

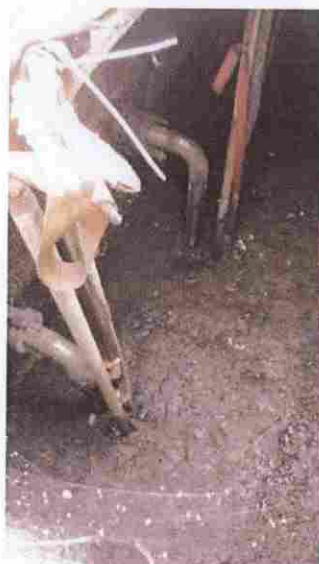
Ausencia de bomba de reserva. Bomba nº1 funcionando correctamente, bomba nº2 en cortocircuito (disparo del disyuntor de protección de la línea).

Imagen 5. Vista cámara de bombeo

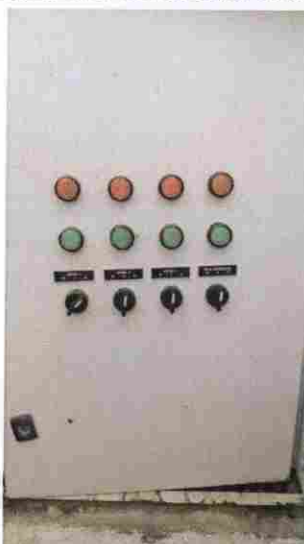
Fallo diferencial de las protecciones. Toma de tierra no conectada. Indicador luminoso de estado no funciona.

Imagen 6. Vista botoneras y pilotos de estado de equipos

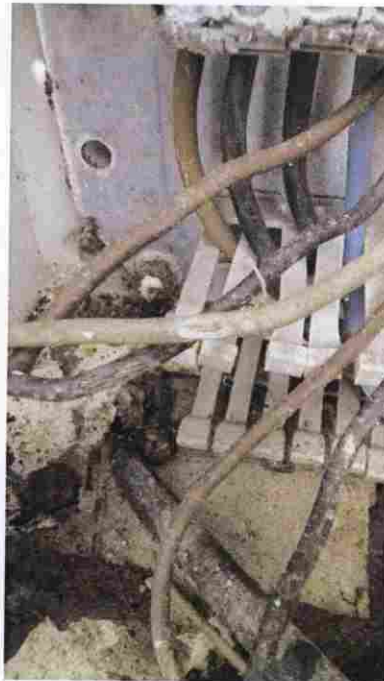
Fallo maniobra bomba nº3. Cable con aislamiento deteriorado, posiblemente por existencia de roedores en las instalaciones.

Imagen 7. Conductores de alimentación a motores en mal estado

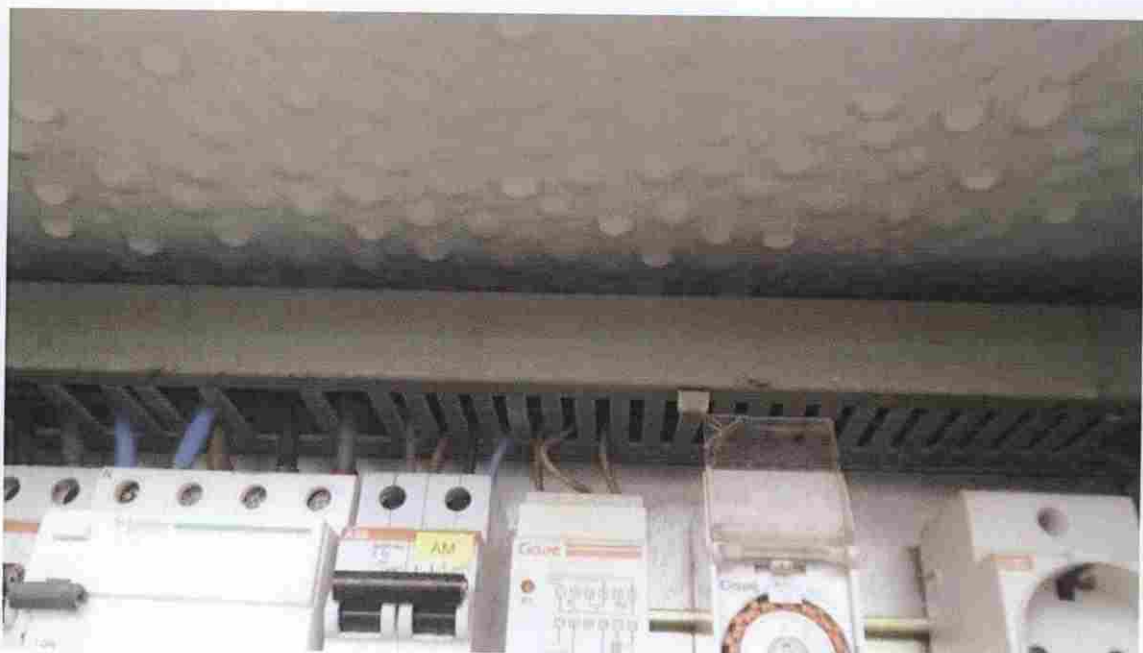
Condensación en la envolvente metálica del cuadro, oxido generalizado en el mismo. Entrada de conductores no sellada.

Imagen 8. Condensación interior cuadro de control de motores

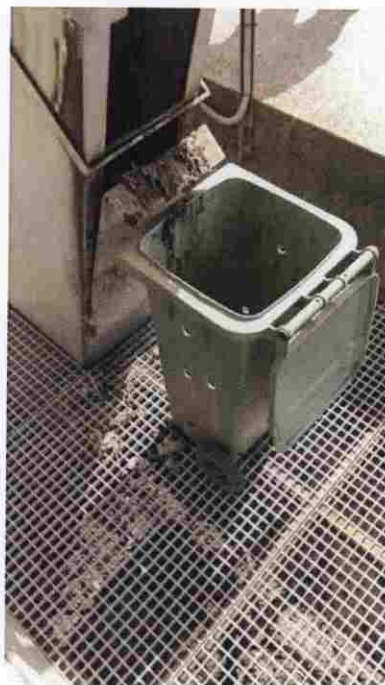
Imagen 9. Contenedor reja automática

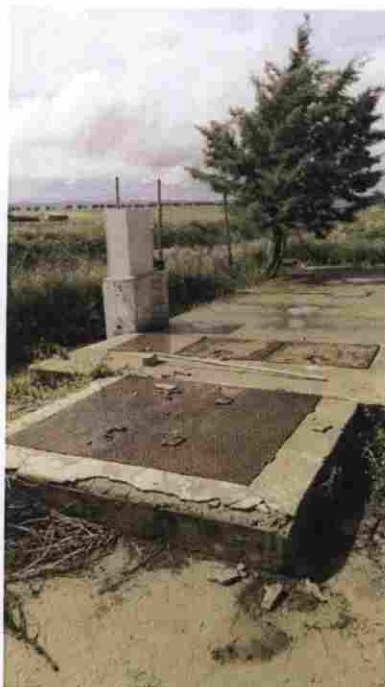
Pequeños desperfectos en elementos obra civil.

Imagen 10. Vista general instalación

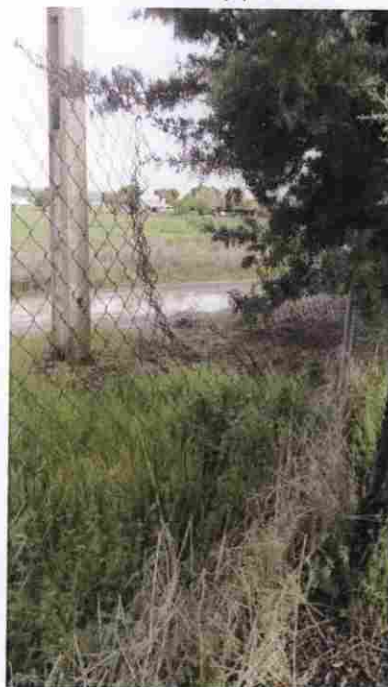
Falta mantenimiento en la valla perimetral de la instalación y puerta de acceso. Huevo lateral en el cerramiento.

Imagen 11. Huevo en cerramiento perimetral

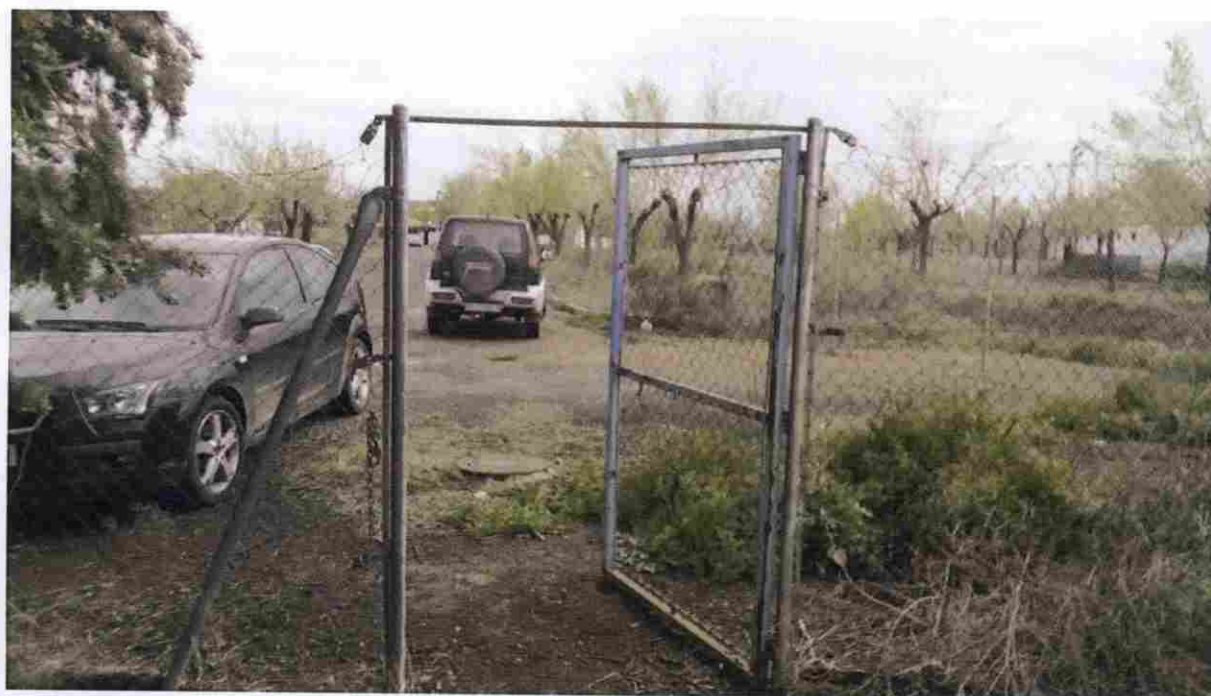
Imagen 12. Vista puerta de acceso
