**Infraestructuras
del Agua de
Castilla-La Mancha**

*Actuaciones Urgentes en el Bombeo intermedio de la edar de
Tinajas (Cuenca)*

PROYECTO PARA ACTUACIONES URGENTES EN EL BOMBEO INTERMEDIO DE LA EDAR DE TINAJAS (CUENCA)

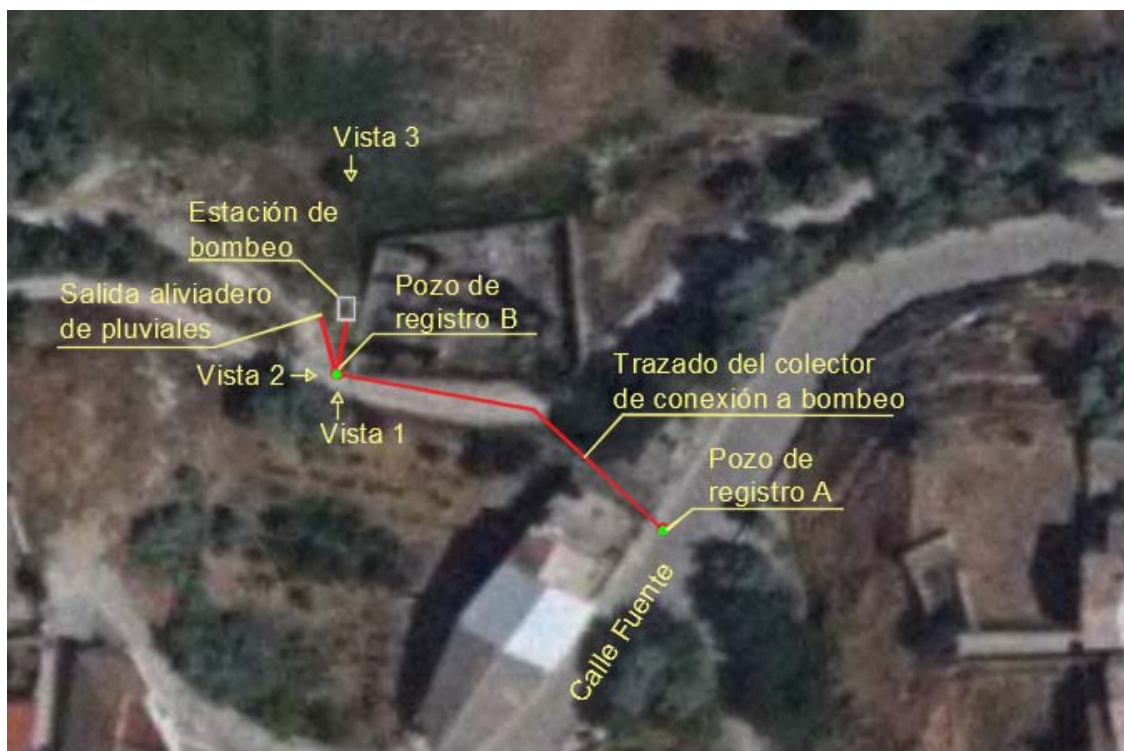
A continuación se incluye una imagen con una vista general de la zona afectada en la que se indica la situación de los diferentes puntos que se describen a continuación.

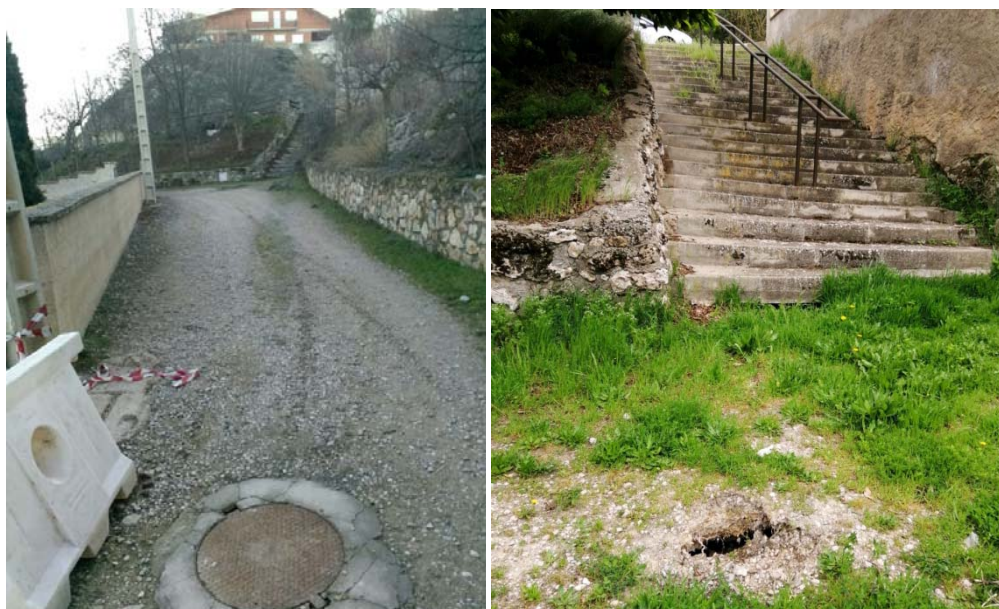
Entre el pozo de registro A y el pozo de registro B situado junto al bombeo no se ha detectado ningún otro pozo o arqueta de registro intermedio, pero se deduce el probable recorrido del colector por la dirección de las entradas y salidas en ambos pozos.

Vista 2. En primer plano pozo B. Al fondo derecha está la escalera por la que transcurre el colector. En la parte inferior se aprecia otro socavón.

Dado que con toda probabilidad el colector estará dañado en varias zonas a juzgar por cómo han cedido tanto las escaleras en el primer tramo como el terreno en el segundo, será necesario proceder a su sustitución.

Para ello se llevará a cabo la correspondiente demolición de las escaleras, excavación, saneamiento del terreno y relleno en los puntos en que se hayan producidos arrastres, y colocación de 52 m de tubería de saneamiento de 250 mm de diámetro. También será necesario ejecutar tres nuevos pozos de registro: uno en el punto intermedio de cambio de dirección del colector, otro previo a la estación de bombeo para sustituir al existente en mal estado, y otro de conexión con la estación de bombeo, en la que se ejecutará un aliviadero de pluviales.

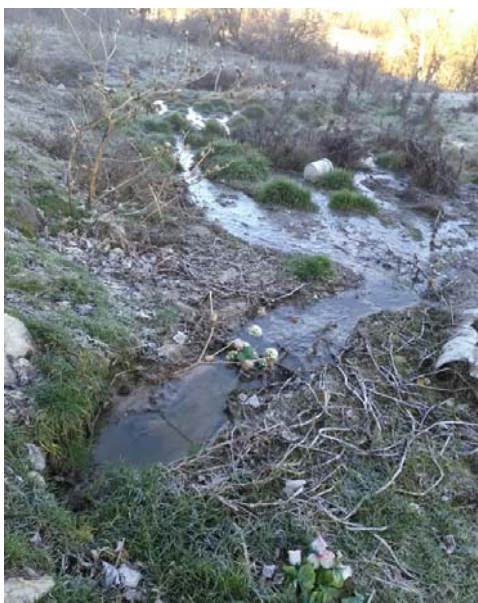
Durante los últimos meses se ha ido observando cómo se reducía el caudal aportado por la estación de bombeo a la EDAR al mismo tiempo que aparecía encharcada parte de la parcela situada junto a la misma, como se aprecia en las siguientes imágenes.

Desde el 13 de mayo de 2.019, se tiene constancia que no llega ningún caudal al pozo de bombeo, de manera que todo el agua que llega desde el pozo de registro A se está filtrando al terreno, apareciendo varios socavones e incluso cediendo la escalera bajo la que transcurre el primer tramo del colector.

Zona encharcada de agua residual en la zona 3 bajo la estación de bombeo

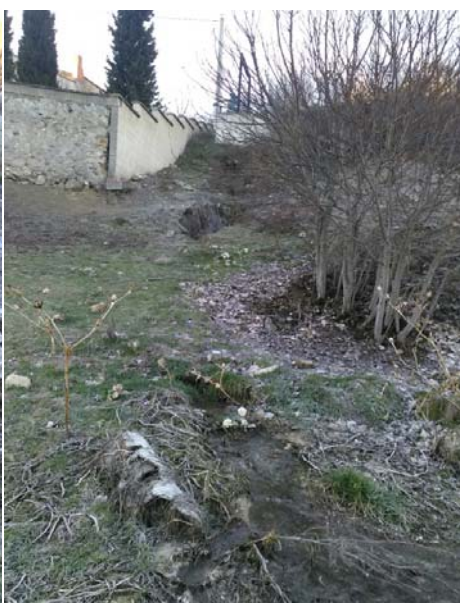
Vista 3. Al fondo estación de bombeo

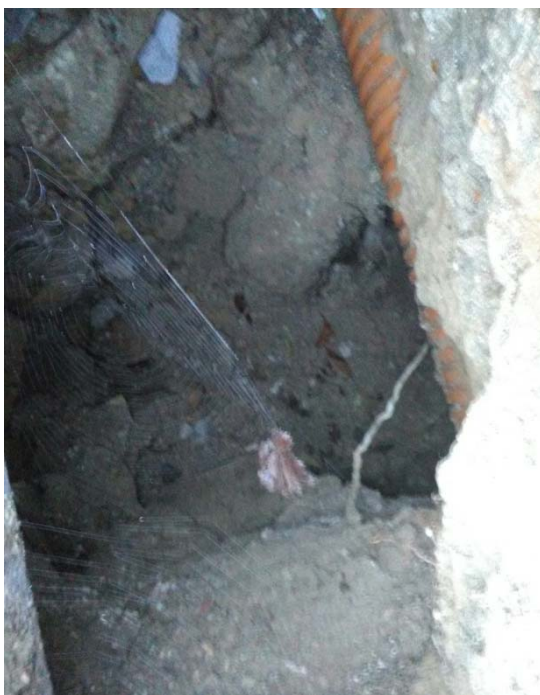
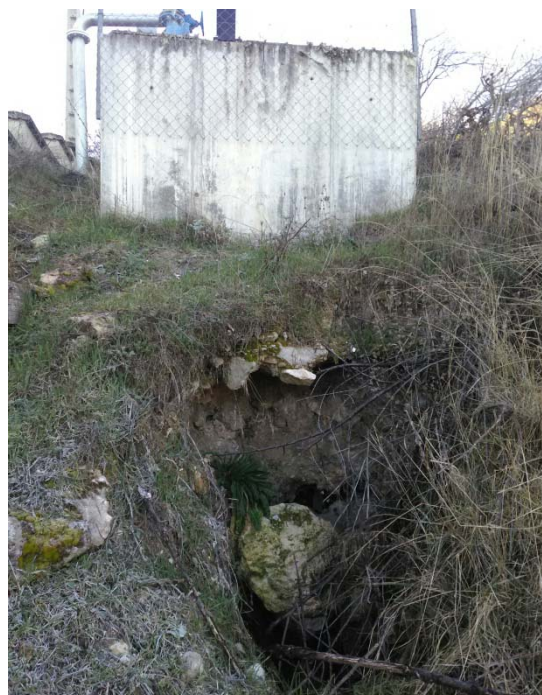
Todo parece indicar que entre el pozo de registro A y el B el colector se encuentra dañado y el agua se está filtrando hasta su salida en la zona indicada. Esto está produciendo arrastres de terreno que han provocado un importante socavón junto al pozo B y bajo la estación de bombeo, lo cual puede llegar a desestabilizar la obra civil del mismo.

Socavón junto al Pozo B y hueco creado bajo la estación de bombeo

Para asegurar la cimentación de la obra civil de la estación de bombeo, debilitada por los arrastres de terreno debido a la fuga de agua del colector, se propone llevar a cabo el saneamiento y limpieza del hueco abierto, rellenar con roca y posteriormente inyectar hormigón en masa para formar un bloque firme.

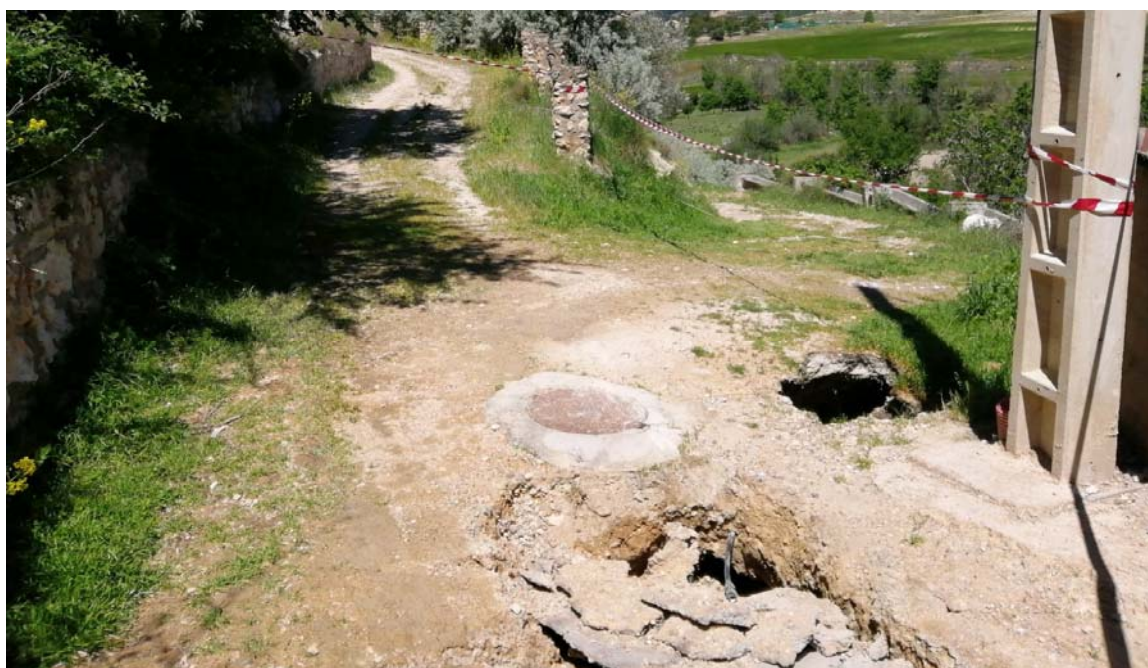
Estado del camino junto al pozo B

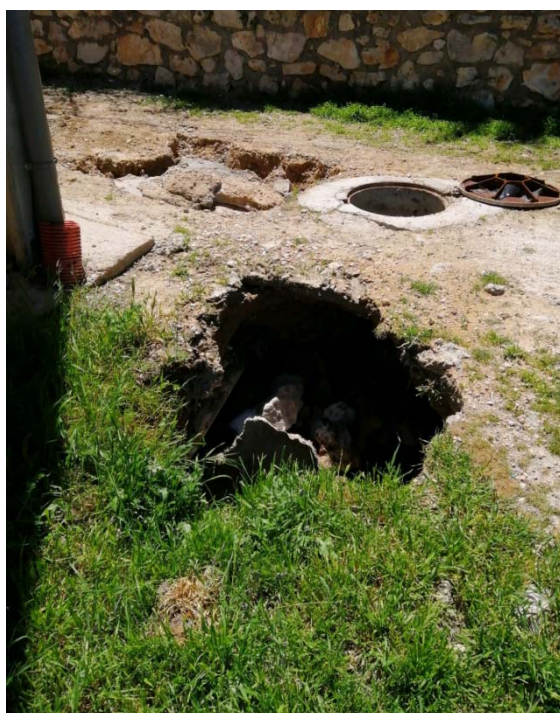
Socavón junto al pozo B

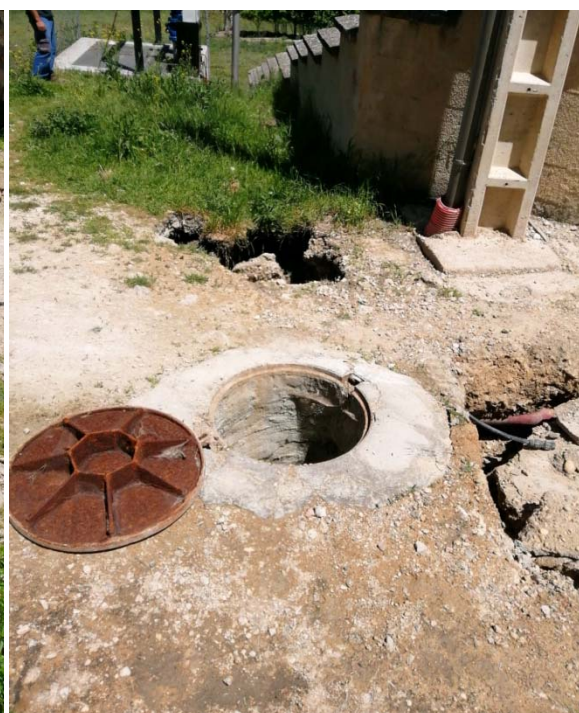
Vista 1. Al fondo la estación de bombeo

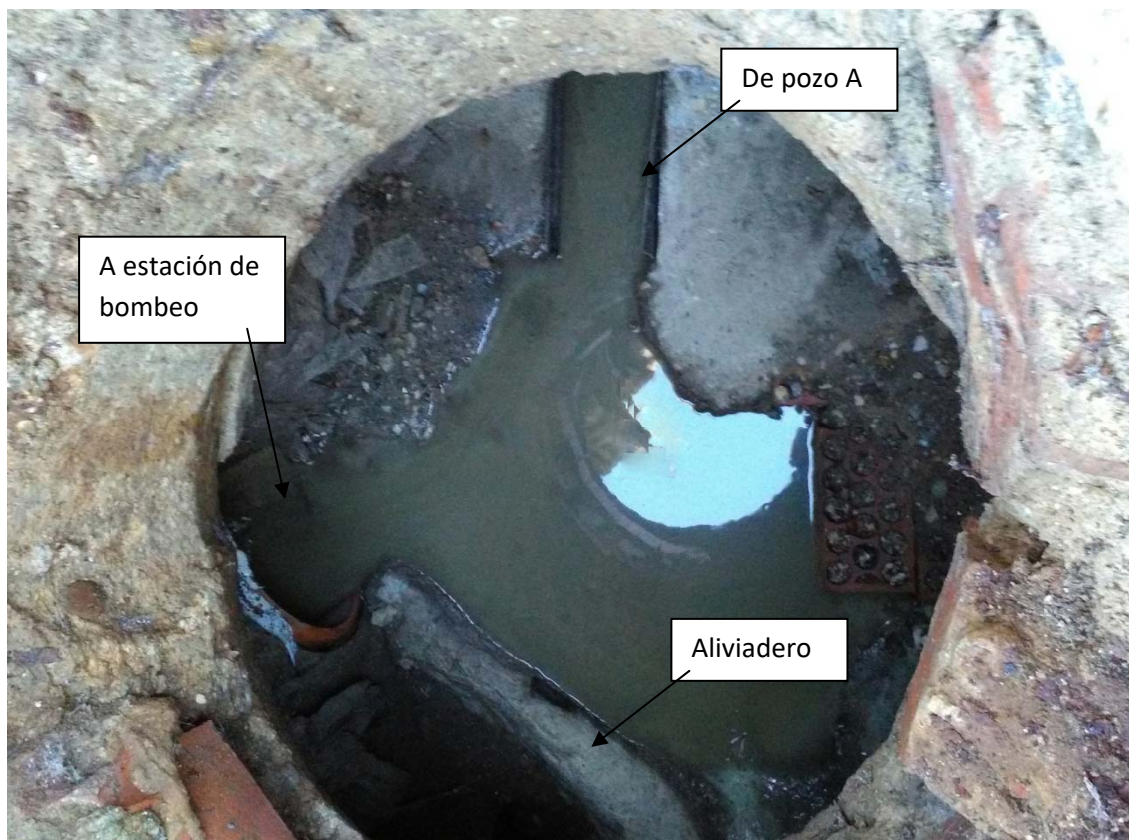
En el pozo de registro B, previo a la estación de bombeo, se encuentra ejecutado un aliviadero que elimina el exceso de caudal en casos de lluvias.

Sin embargo la salida de este aliviadero no dispone de colector que conduzca el agua a algún tipo de cauce, descargando en la parcela aledaña a la estación de bombeo y produciendo el encharcamiento de la misma.

Por otra parte indicar que el mencionado pozo se encuentra en muy mal estado y con dudosa estanqueidad.

Para evitar este problema se propone, como se ha comentado en el punto anterior, ejecutar un pozo de registro previo a la estación de bombeo, en la que se construirá un aliviadero de pluviales y se instalará una reja de desbaste para impedir el paso de sólidos al punto de vertido en caso de alivio.

Por otra parte se hace necesario ejecutar un colector que conduzca los excesos de caudal hasta un punto de vertido adecuado en el Arroyo de Tinajas. Este colector transcurrirá por un camino descendente paralelo al Camino de Gascones, y tendrá una longitud total de unos 90 m con tubería de saneamiento de 250 mm de diámetro. Asimismo será necesario ejecutar 3 pozos de registro.

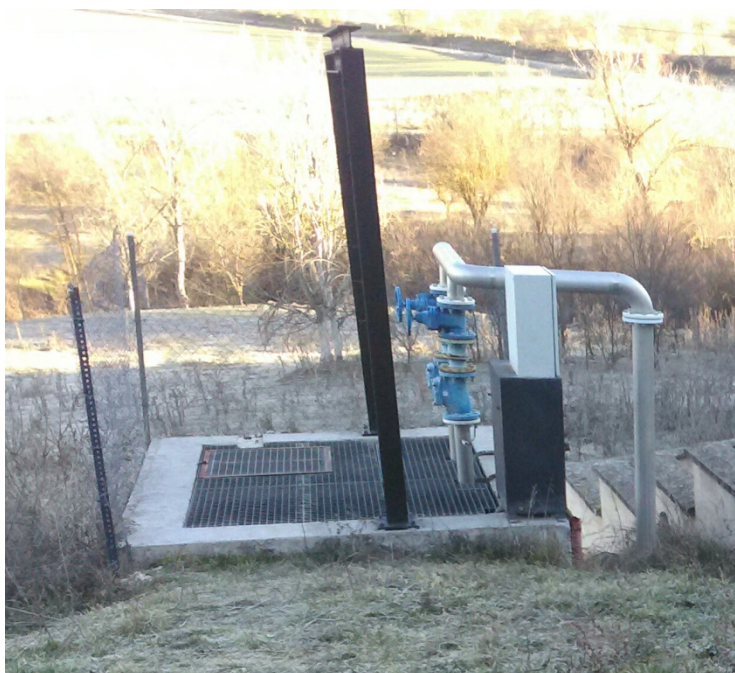
Como se puede apreciar en la siguiente fotografía, la estación de bombeo de la zona norte de Tinajas no dispone de un cerramiento adecuado, pudiendo acceder cualquier persona tanto al trámex que cubre el pozo de bombeo como a los equipos electromecánicos con los consiguientes riesgos.

Para ello se llevará a cabo un cerramiento mediante malla de simple torsión con postes galvanizados y puerta de acceso con el adecuado sistema de cierre.
