## MEMORIA VALORADA PARA EL REACONDICIONAMIENTO DE LA EBAR GENERAL DE CINCO CASAS

11 de agosto de 2017

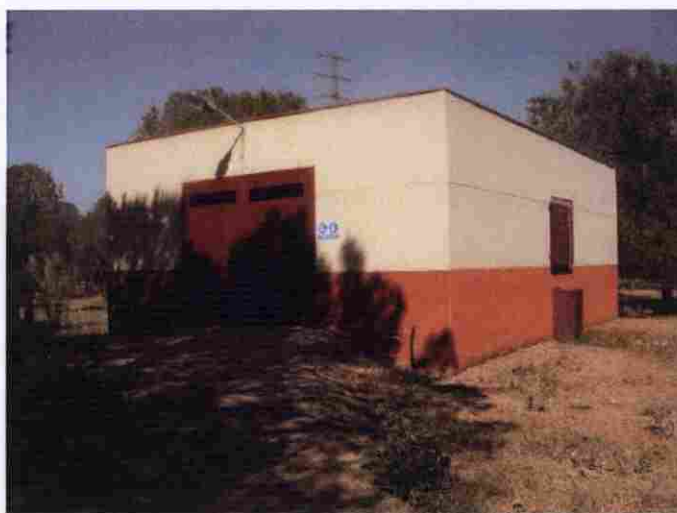
*Imagen 1: Vista general de la EBAR de Cinco Casas. Fuente: Elaboración propia*

Debido al paso del tiempo, a la humedad y a los elementos corrosivos, esta EBAR presenta un estado deficiente. A la oxidación de gran parte de sus equipos y elementos metálicos se le suman humedades generalizadas, problemas de ventilación, y carencia de elementos fundamentales para la seguridad y la explotación, como las "setas" de emergencia.

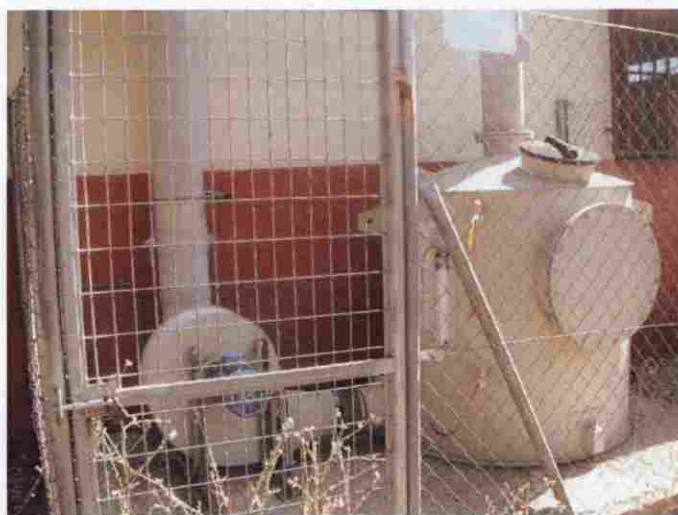
- b) **Equipo de desodorización:** El equipo de desodorización se compone de un conjunto de colectores y una torre de absorción con carbón activo en su interior. Su finalidad es la de eliminar olores procedentes de la materia orgánica en las aguas, así como el ácido sulfhídrico ( $H_2S$ ), el amoníaco ( $NH_3$ ), el cloro (Cl) y los mercaptanos (compuestos orgánicos con azufre). El equipo de desodorización de la estación de bombeo principal de Cinco Casas (ver *Imagen 2*) se encuentra actualmente fuera de servicio debido a que el medidor de pérdida de carga

tiene las mangueras cristalizadas, aunque el resto de sus elementos funciona correctamente. Debido a esto, es necesaria la sustitución de dichas mangueras así como su relleno con agua.

Imagen 2: Grupo de desodorización. Fuente: Elaboración propia

Además, para favorecer que la concentración de gases no sobrepase los límites recomendados sin necesidad de que un operario active el equipo teniendo en ocasiones que entrar en un ambiente cargado para realizarlo, se ha considerado necesaria la automatización del equipo por medio de un sensor de ácido sulfhídrico ( $H_2S$ ), principal gas en esta EBAR (esta actuación se recogerá dentro de “Elementos eléctricos”).

- b) **Sustitución de las mangueras del medidor de pérdida de carga del equipo de desodorización:** Retirada de mangueras de pérdida de carga existentes, suministro e instalación de otras con las mismas características, incluyendo todos los elementos necesarios para su correcto funcionamiento y gestión de las mediante vertedero autorizado.
- c) **Suministro de boya de mínimos:** Suministro e instalación de una boya de mínimos con todos los elementos necesarios para su correcto funcionamiento.
- d) **Sustitución de abarcones:** Retirada de los dos abarcones de la tubería de aguas brutas bombeadas, instalación de otros dos con las mismas características geométricas (para 150 mm de diámetro de colector), en acero inoxidable (incluyendo tornillería inoxidable) y gestión de los actuales mediante vertedero autorizado.

b) **Automatización del equipo de desodorización:** Modificación del esquema eléctrico y adición de equipos de medida para conseguir un funcionamiento autónomo del equipo de desodorización para unos intervalos de trabajo dados. Para ello será necesario:

- Instalación de un sensor de detección de ácido sulfhídrico modelo Dräger POLYTRON 3000 o similar. Dicho sensor se conectará al PLC y se deberá ubicar en la zona donde la concentración de ácido sulfhídrico sea mayor, se recomienda su instalación en las proximidades del bombeo.
- Conexión del ventilador de la desodorización con el PLC.
- Instalación de una luz de emergencia en la parte superior de la fachada de la puerta de acceso, que se encienda cada vez que entre en funcionamiento la desodorización.
- Reprogramación del PLC para garantizar la comunicación y el correcto funcionamiento de los equipos.

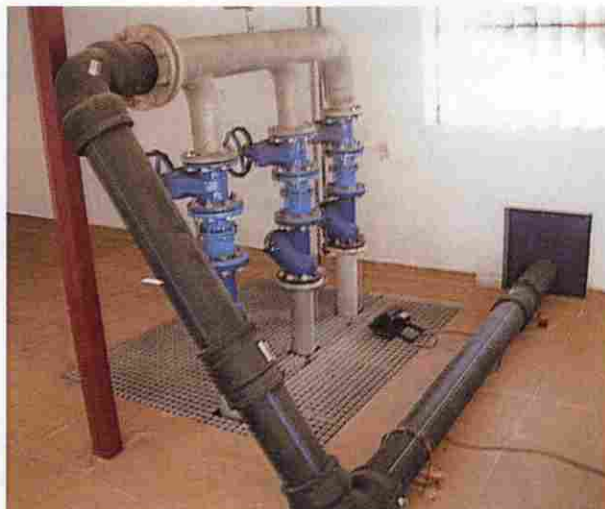
- c) **Boya de mínimos:** Una boya de mínimos es un elemento de protección para las bombas. Su finalidad es evitar que éstas bombeen por debajo de una altura de aguas determinada a fin de impedir que succionen aire, lo que podría dañarlas. El bombeo de esta EBAR no tiene boya de mínimos, por lo que debe instalarse una.
- d) **Abarcones:** Los abarcones son elementos metálicos de fijación de tipo abrazadera en forma de “U”, siendo su finalidad la de asegurar tuberías impidiendo su movimiento. Cada uno dispone de dos tornillos para fijarlo a una superficie estable. Los abarcones del colector de salida del bombeo se encuentran muy oxidados (ver Imagen 3), lo que hace que no puedan garantizar la fijación de éste. Por ello es necesaria su sustitución por unos nuevos de acero inoxidable, a fin de evitar la oxidación.

Imagen 3: Abarcones del colector de aguas bombeadas, a la derecha abajo. Fuente: *Elaboración propia*

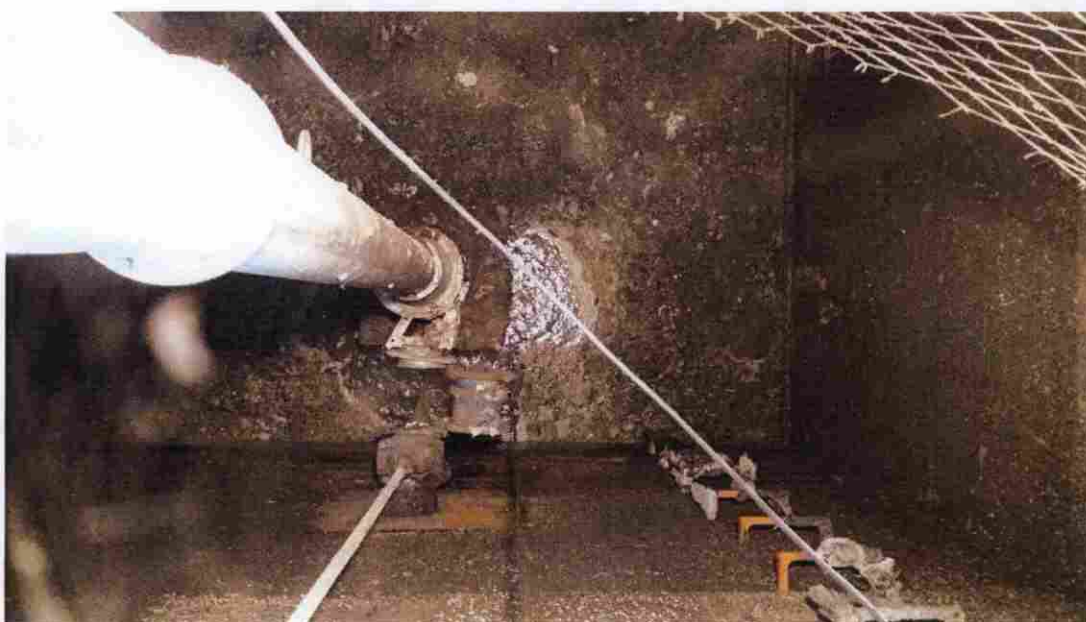
- a) **Acceso a la reja de gruesos:** El acceso actual al pozo de bombeo se realiza por medio de unos pates situados a la derecha del tamiz de finos, observando el pozo de espaldas a la puerta de acceso, (ver Imagen 5). La sustitución del tamiz de finos por una reja de gruesos provocará que se deban llevar a cabo labores de mantenimiento de la misma. Para ello es será necesaria la instalación de una superficie firme que garantice que las labores de los operarios se realizan con comodidad y seguridad. Dicha superficie deberá ser de PRFV (Plástico Reforzado con Fibra de Vidrio) para evitar corrosión debida a las aguas residuales, que en ocasiones podrían cubrirla, y a la agresividad química del ambiente.

Imagen 5: Pozo de bombeo, nótense los pates a la derecha abajo. Fuente: Elaboración propia

a) **Instalación de superficie para el mantenimiento de la reja de gruesos:** Suministro y colocación de una estructura prefabricada y premontada de PRFV que permita la ejecución cómoda y segura de las labores de mantenimiento en el pozo de bombeo. La estructura a colocar dispondrá de los siguientes elementos:

- Tramex central.
- Barandilla perimetral.
- Dos vigas principales horizontales donde se colocarán el tramex y la barandilla.
- Dos vigas de soporte, ancladas, para sustentar las vigas anteriores.

La estructura se instalará en la esquina inferior derecha del pozo, zona donde se ubican los pates, y se accederá a la misma mediante éstos. Además, se

asegurará a la pared del pozo mediante pernos de acero inoxidable de 12 mm de diámetro en taladros ya realizados por la empresa que la prefabricó. Su geometría y dimensiones se recogen en las *Imágenes 20 y 21*.

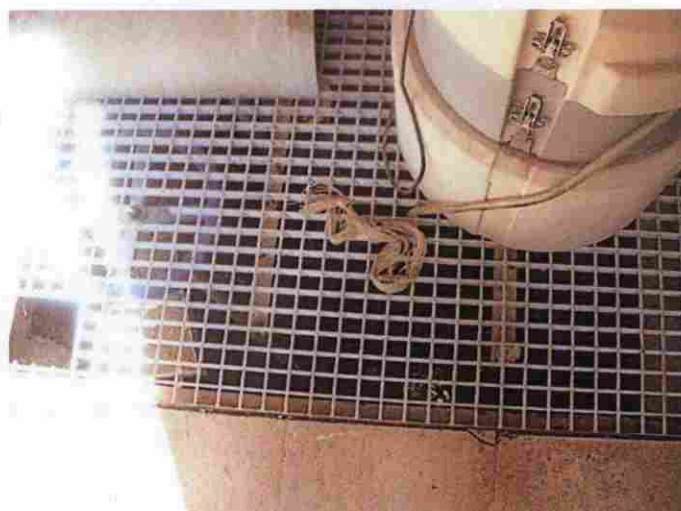
- b) **Vigas de soporte del tramex y de sujeción del bombeo:** En la EBAR existen dos zonas donde existen vigas de soporte de tramex, en la zona del tamiz de finos y en el pozo de bombeo (ver Imagen 6). Dichas vigas se encuentran considerablemente oxidadas y corroídas por lo que su capacidad portante ha podido verse seriamente afectada (ver Imágenes 7 y 8). Debido a que el tramex del tamiz de finos será modificado para permitir el paso de la reja de gruesos automática que lo sustituirá, sólo será necesaria la sustitución de las vigas del pozo de bombeo, tanto las del tramex como las de sujeción.

Imagen 7: Vigas del tramex del tamiz de finos. Fuente: Elaboración propia

- b) **Sustitución de vigas del bombeo:** Retirada de las vigas que sostienen la reja tipo tramex del pozo de bombeo y de las de sujeción de las conducciones, instalación de otras vigas de las mismas dimensiones y gestión de las vigas actuales mediante vertedero autorizado.
- c) **Sustitución de puerta existente:** Retirada de la puerta existente, instalación de una puerta de acero de chapa y tubo, de doble hoja y con rejillas de ventilación superiores e inferiores, con una impresión anti-óxido y una capa de esmalte y gestión de la actual mediante vertedero autorizado.
- d) **Colocación de ventanas y mosquiteras:** Colocación de ventanas existentes en los huecos habilitados para las mismas así como suministro e instalación de

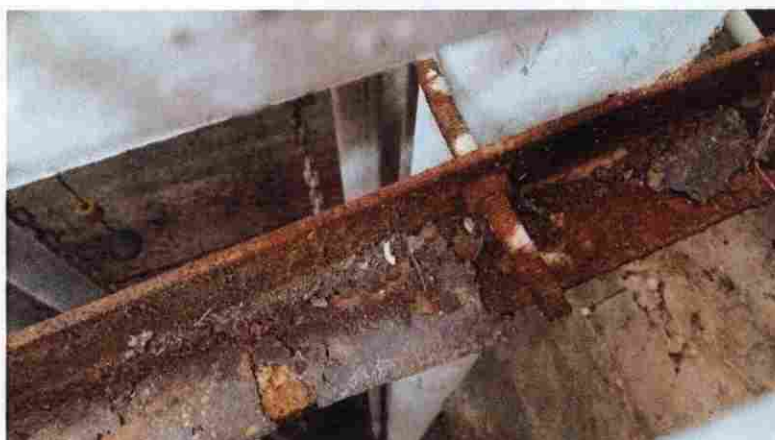
Imagen 8: Viga de sujeción de las conducciones del bombeo. Fuente: Elaboración propia

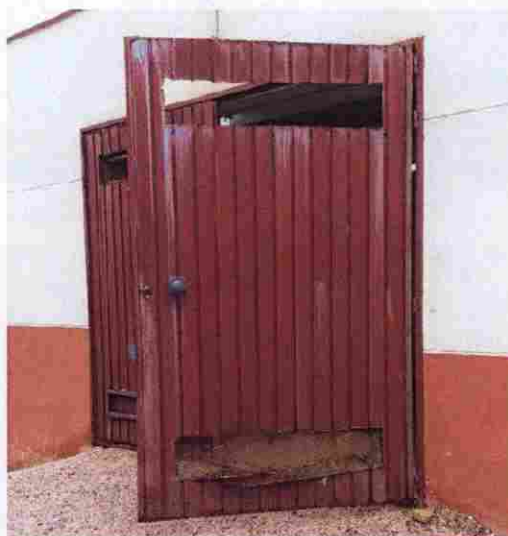
- c) **Puerta de acceso:** La única entrada a la EBAR está custodiada por una puerta de chapa y tubo de doble hoja. Dicha puerta también favorecía la ventilación mediante un enrejado en su parte inferior y superior. El mal estado de la puerta, oxidada, corroída y agujereada, y los orificios superiores, que exponen el habitáculo a la intemperie (ver *Imagen 9*), justifican la sustitución de la misma por una nueva que disponga de rejillas de aireación en sus partes superior e inferior.

Imagen 9: Hoja de la puerta de acceso, nótese el mal estado de la rejilla inferior. Fuente: *Elaboración propia*

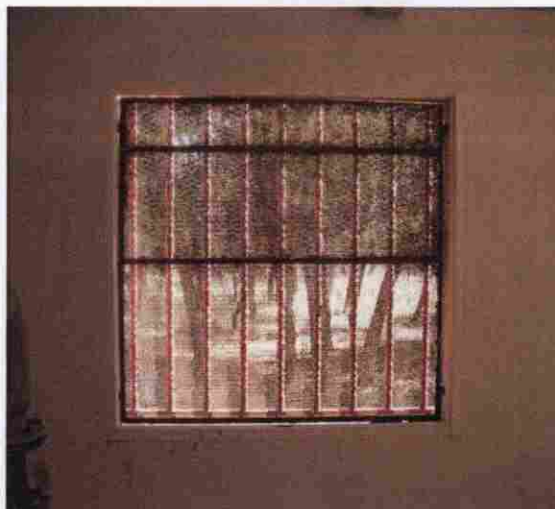
- d) **Ventanas, mosquiteras y rejas:** El edificio de bombeo dispone de ventanas y rejas, las primeras de aluminio, las segundas de acero. Las ventanas no están instaladas, pero sí acopiadas en el edificio, por lo que actualmente sólo hay meros marcos con una mosquitera metálica, mientras que las rejas están muy oxidadas (ver *Imágenes 10 y 11*). Debido a esto se cree necesaria la colocación de las ventanas, la sustitución de las mosquiteras, por unas de nylon, y la sustitución de las rejas.

Imagen 10: Marco de la ventana y mosquitera. Fuente: Elaboración propia

mosquiteras de nylon con estructura de acero enrollables horizontales con todos los componentes necesarios para su correcto funcionamiento.

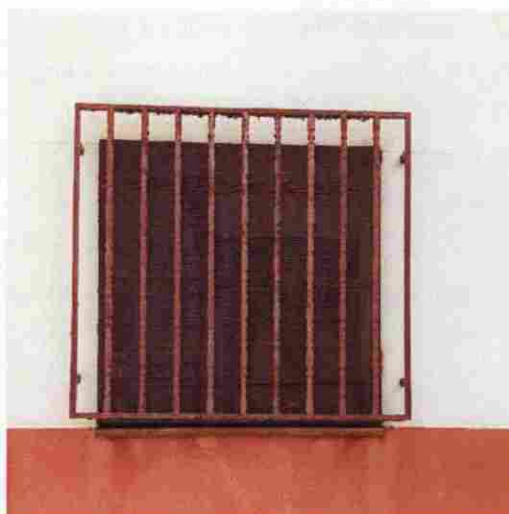
Imagen 11: Reja oxidada. Fuente: Elaboración propia

- e) **Sustitución de rejas:** Retirada de rejas existentes, instalación de dos rejas de acero con una impresión anti-óxido y una capa de esmalte y gestión de las rejas actuales mediante vertedero autorizado.
- f) **Sustitución de chapas de ventilación:** Retirada de chapas existentes, instalación de dos chapas de acero inoxidable de iguales dimensiones y gestión de las chapas actuales mediante vertedero autorizado.
- g) **Tratamiento de humedades:** Lijado y eliminado de la capa de pintura interior existente, gestión de los desechos mediante vertedero autorizado, reparación de las causas de la humedad (si procede), eliminación de las humedades y repintado de las paredes aplicando una capa de pintura antihumedad, una capa de enlucido plástico y una capa de pintura antihongos (en este orden).

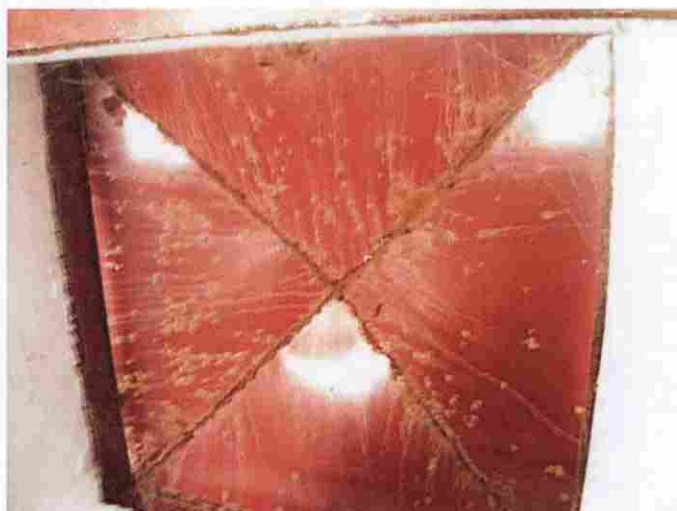
- e) **Chapas de ventilación:** Las chapas de ventilación son elementos constructivos de acero con forma piramidal que favorecen la aireación y la disipación de olores por el techo, pero las dos actuales se encuentran tan oxidadas que no funcionan correctamente (ver Imagen 12). Así, es necesaria su sustitución por chapas de ventilación nuevas.

Imagen 12: Chapa de ventilación. Fuente: Elaboración propia

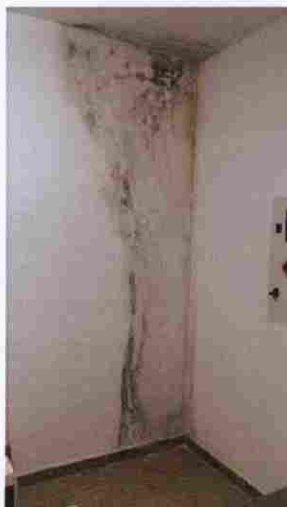
- f) **Humedades:** La práctica totalidad del edificio está sembrada de humedades (ver *Imágenes 13 y 14*). Las humedades provocan, a la larga, el deterioro de las vigas y las paredes y la oxidación de los elementos metálicos, acortando la vida útil de todos los componentes de la EBAR. Debido a que la mayoría de los daños son por óxido se considera fundamental la eliminación de las humedades existentes, la reparación de causas que pueden generarlas, ya se hallen en las paredes o en el techo, y el repintado y tratamiento de las superficies a fin de evitarlas en un futuro.

Imagen 13: Humedades en la pared. Fuente: Elaboración propia

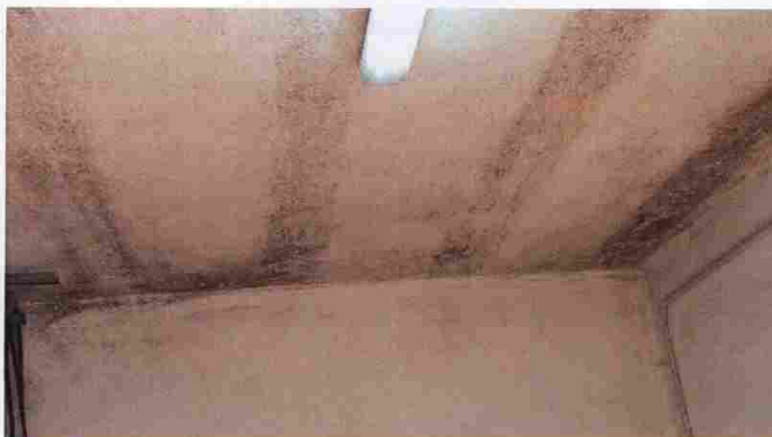
Imagen 14: Humedades en el techo. Fuente: Elaboración propia

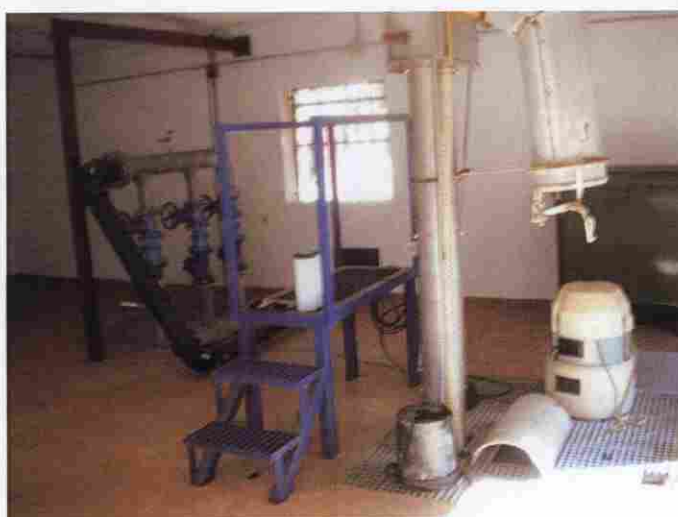
Imagen 15: Estructura de acceso al tamiz actual. Fuente: Elaboración propia

- a) **Sustitución del tamiz de finos:** Colocación de un equipo de rejas gruesas automáticas en sustitución del tamiz existente, así como retirada y gestión mediante vertedero autorizado de dicho tamiz, la estructura de acceso a éste (ver Imagen 15) y de cualquier residuo generado durante la instalación.

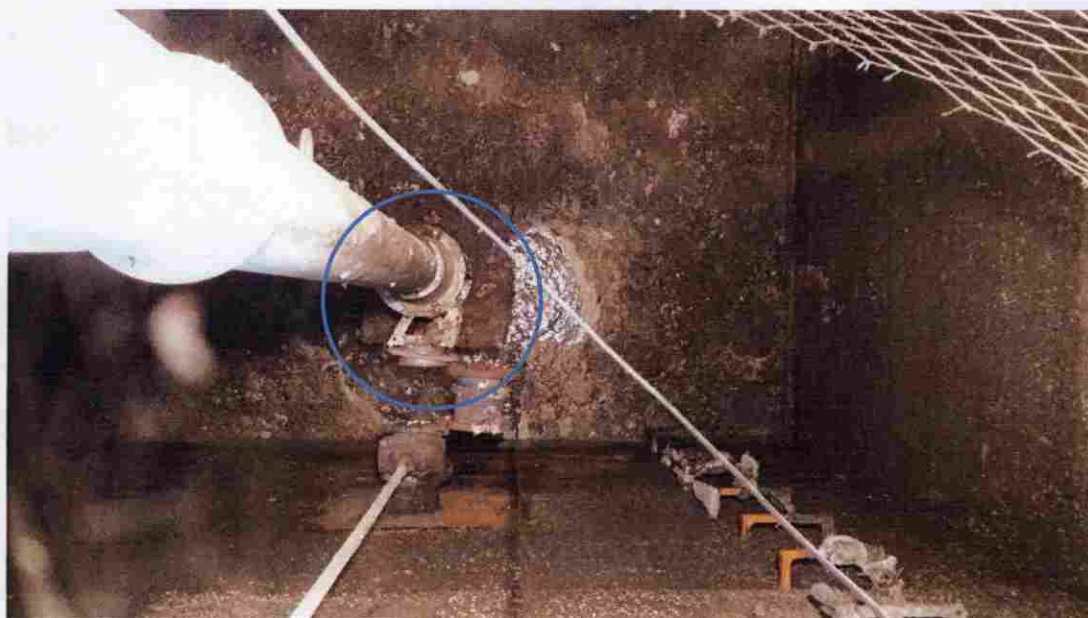
Imagen 16: Disposición actual del tamiz de finos, obsérvese el pilar donde apoya dentro del círculo azul. Fuente: *Elaboración propia*

Para la colocación del mismo será necesaria la instalación de un canal de acero inoxidable de 0,4 metros de ancho, 1 m de calado y 0.73 m de longitud, a la salida del colector de entrada que permita el trabajo de la reja de gruesos. El apoyo de la reja se realizará sobre un pilar existente donde apoya el tamiz de finos actual (ver *Imagen 16*). Además se deberá reacondicionar el tramex existente, sustituir sus vigas de apoyo por vigas nuevas y disponer vigas de sujeción, todas ellas de acero inoxidable. Consultar el montaje en la *Imagen 17* y la definición geométrica del tamiz y del canal en las *Imágenes 18 y 19*.
