MEMORIA

1. OBJETO DEL PROYECTO MODIFICADO

Con fecha diciembre de 2023 se redactó el PROYECTO DE MEJORAS EN LA E.D.A.R. CONJUNTA COBISA – LAYOS – ARGÉS PARA EL CUMPLIMIENTO DE LA AUTORIZACIÓN DE VERTIDO, cuya finalidad era definir las obras e instalaciones necesarias para el saneamiento y depuración de aguas residuales de las poblaciones de Cobisa, Layos y Argés, en la provincia de Toledo, de modo que se diera cumplimiento a los límites de vertido señalados por la normativa.

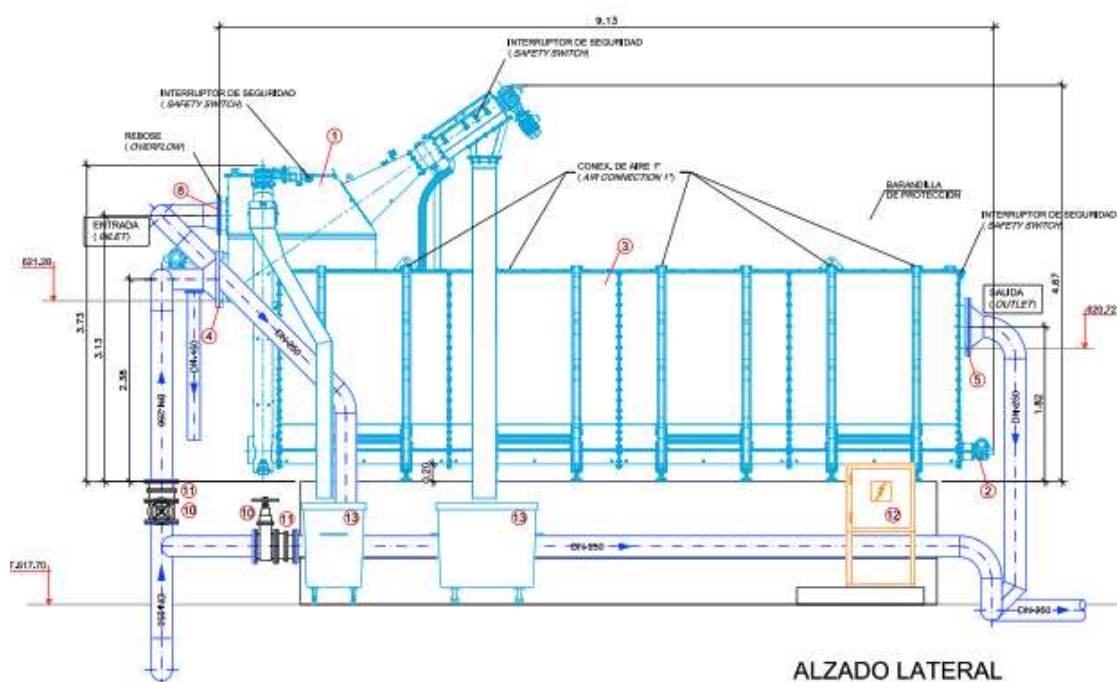
Las aguas bombeadas desde la obra de llegada se someterán a un tratamiento de desbaste y desarenado-desengrasado. Para ello se instalará un pretratamiento compacto con capacidad para 312,5 m³/h. Para permitir que el agua residual discurra por gravedad, una vez pretratada, el equipo compacto se ejecutará convenientemente elevado sobre la cota de explanación gracias a una estructura de hormigón armado.

El pretratamiento compacto tiene un tamiz de luz de paso 3 mm; estos equipos tienen un rendimiento excelente en retención de residuos. Los residuos de los tamices se compactan en un tornillo transportador-compactador.

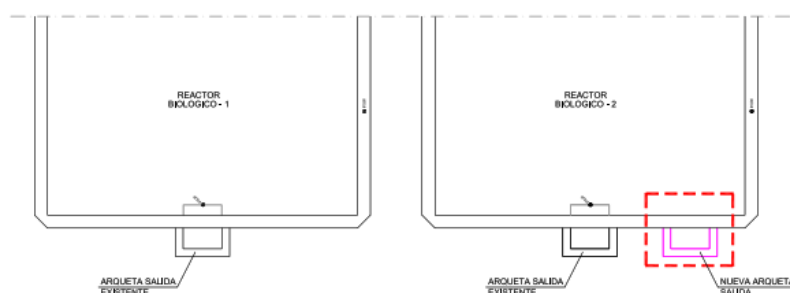
Se proyectará una tercera línea de decantación secundaria similar a las existentes, con un diámetro de 9 m. De esta manera, se proyecta cilíndrico en hormigón armado prefabricado, mientras que el puente giratorio estará dotado de rasqueta superficial para la recogida de flotantes y rasqueta de fondo para el arrastre de los fangos al cubeto central, y se construirá en acero inoxidable.

Para ello, será necesario ejecutar una nueva cámara de reparto u aislamiento de esta tercera línea de decantación y comunicarla con las dos existentes mediante las correspondientes conducciones.

Se instalarán chapas vertedero de acero inoxidable que permitan el equireparto hidráulico a las tres (3) líneas de decantación desde los dos (2) reactores biológicos, efectuándose las conexiones e instalando las válvulas necesarias.

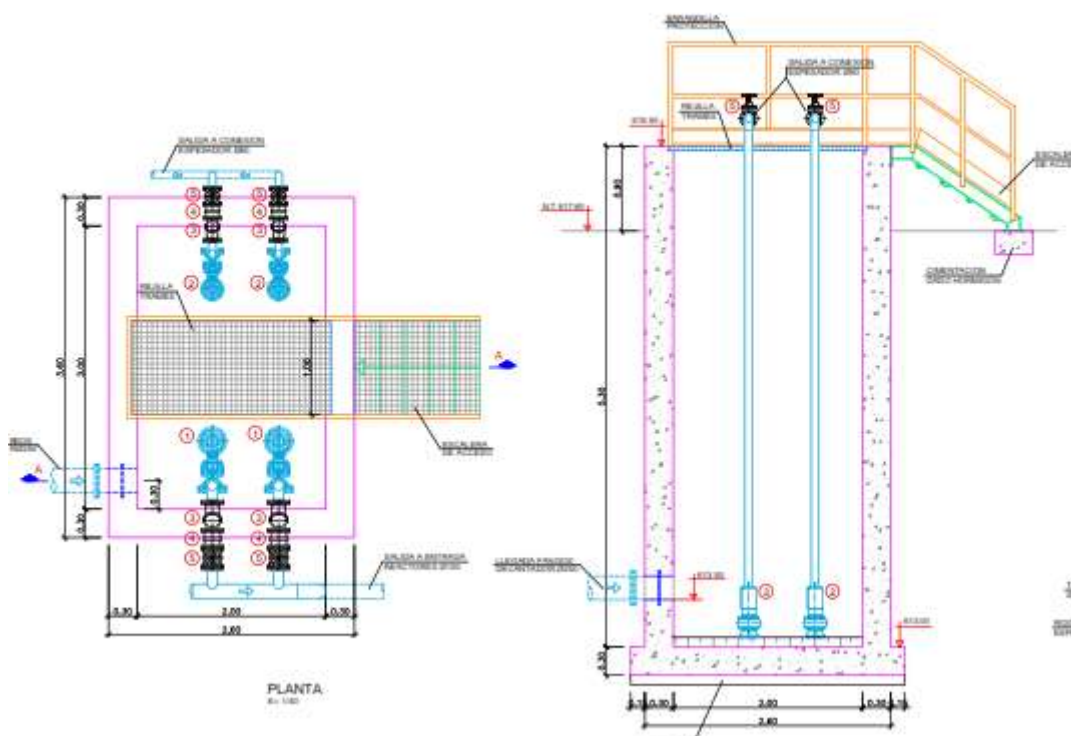
Anexa al nuevo decantador se construirá una nueva cámara para la recirculación y purga de los fangos contenidos en éste.

- Instalación de 2+2 bombas de recirculación externa en la arqueta existente y 2 en la nueva arqueta de fangos del nuevo decantador con capacidad para recircular el 150% del caudal de entrada, con su correspondiente valvulería y calderería. Se ejecutará, así

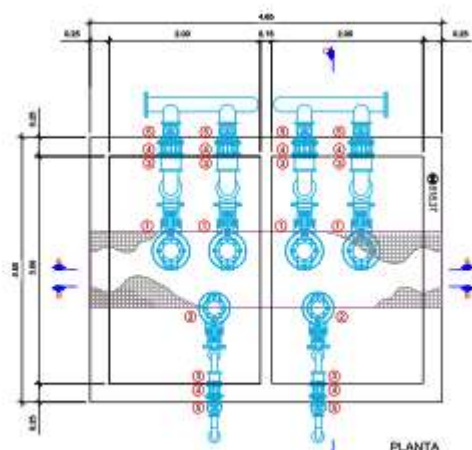
- Instalación de (1+1) bombas de purga de fangos en la arqueta existente y 2 en la nueva arqueta de fangos del nuevo decantador, con su correspondiente valvulería y calderería. Se ejecutará una nueva conducción de impulsión de fangos en exceso a los espesadores y se efectuará la renovación parcial de las conducciones existentes.

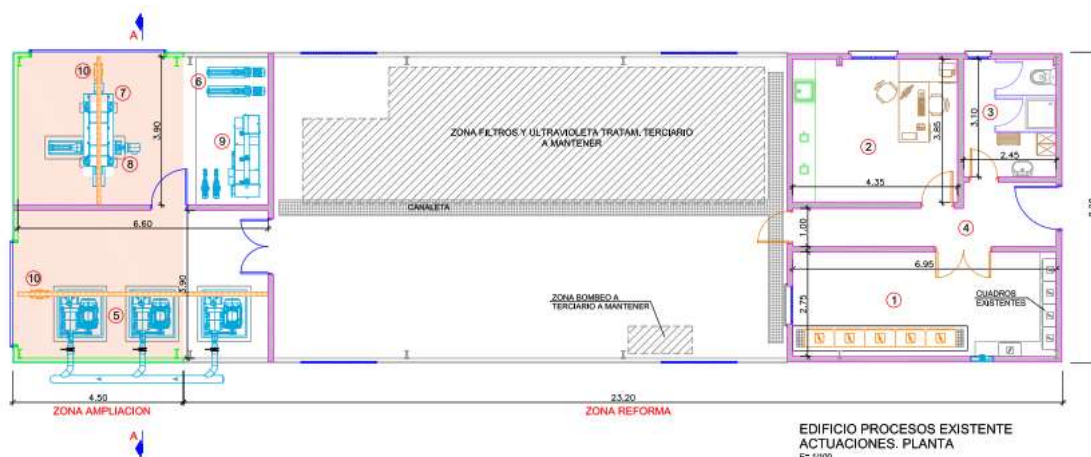
- Se instalarán nuevas bombas (1+1) de alimentación de fangos espesados a la centrífuga.
- Se suministrará e instalará un nuevo grupo de preparación automática y bombas dosificadoras de polielectrolito.
- Se instalarán una tolva de fangos de 30 m³ de acero al carbono, para lo que es necesario también una bomba de fango deshidratado y su correspondiente tubería de interconexión en acero inoxidable.
- Se propone independizar la sala de fangos ampliando el edificio industrial existente en la zona final, gracias a la ejecución de un nuevo pórtico en la nave existente. Este nuevo pórtico permitirá, así mismo, la ubicación de las nuevas soplantes de aireación del tratamiento biológico.
